Umbaute Gartenräume: das Minimale

KfW-Bank Berlin, Innenhöfe - Wasserbecken

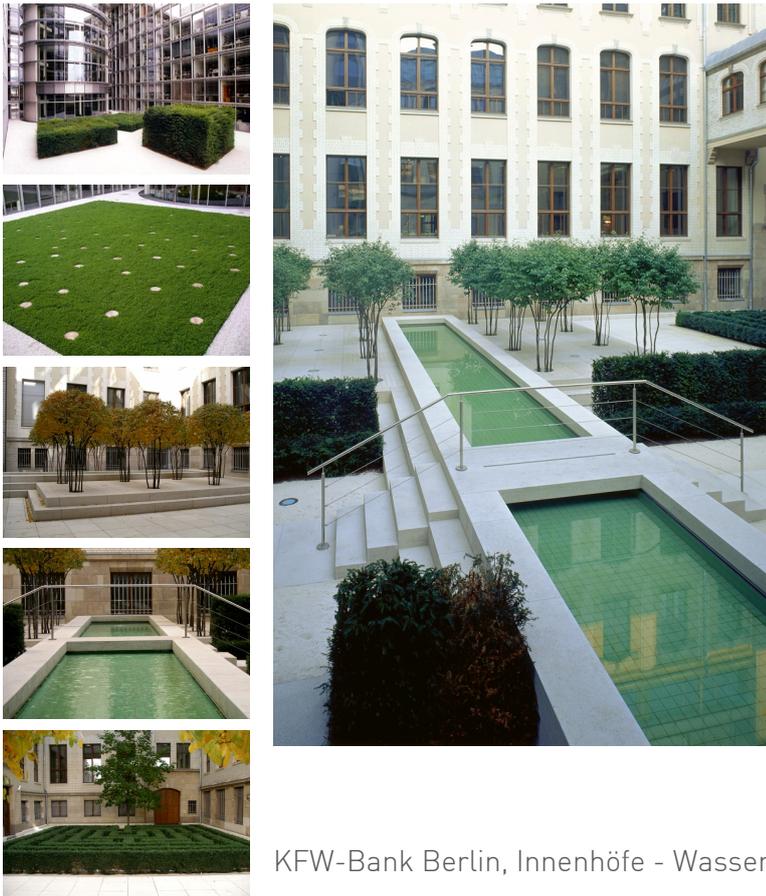
Das langgestreckte Wasserbecken trennt 2 Höfe voneinander. Durch einen Steg als Brückenschlag gelangt man von einem Hof zum nächsten. Um die Leichtigkeit nicht zu zerstören hat der Steg lediglich ein mittig angeordnetes Geländer. Das ganze Wasserbecken besteht aus massgefertigten und durchgängig einzeln entworfenen Natursteinelementen. Das Material ist ein heller Jurakalkstein aus dem Altmühltal. Jede Fuge, jede Rinne, jede Bodenleuchte, jeder Entwässerungspunkt wurde sowohl auf die Fassade als auch auf die Gesamtkomposition der Höfe hin entworfen. Das Grün des Wasserbeckens korrespondiert mit der Fassadenfarbe und der Bepflanzung. Viele Farbmusterproben der Fliesen waren notwendig um für den überwiegenden Tagesverlauf eine passende Grünfärbung zu gewährleisten.
